北京大学第一医院第二住院部外科病房楼、锅炉房、门卫室建设项目竣工环境保护验收报告

北京大学第一医院
2018年11月

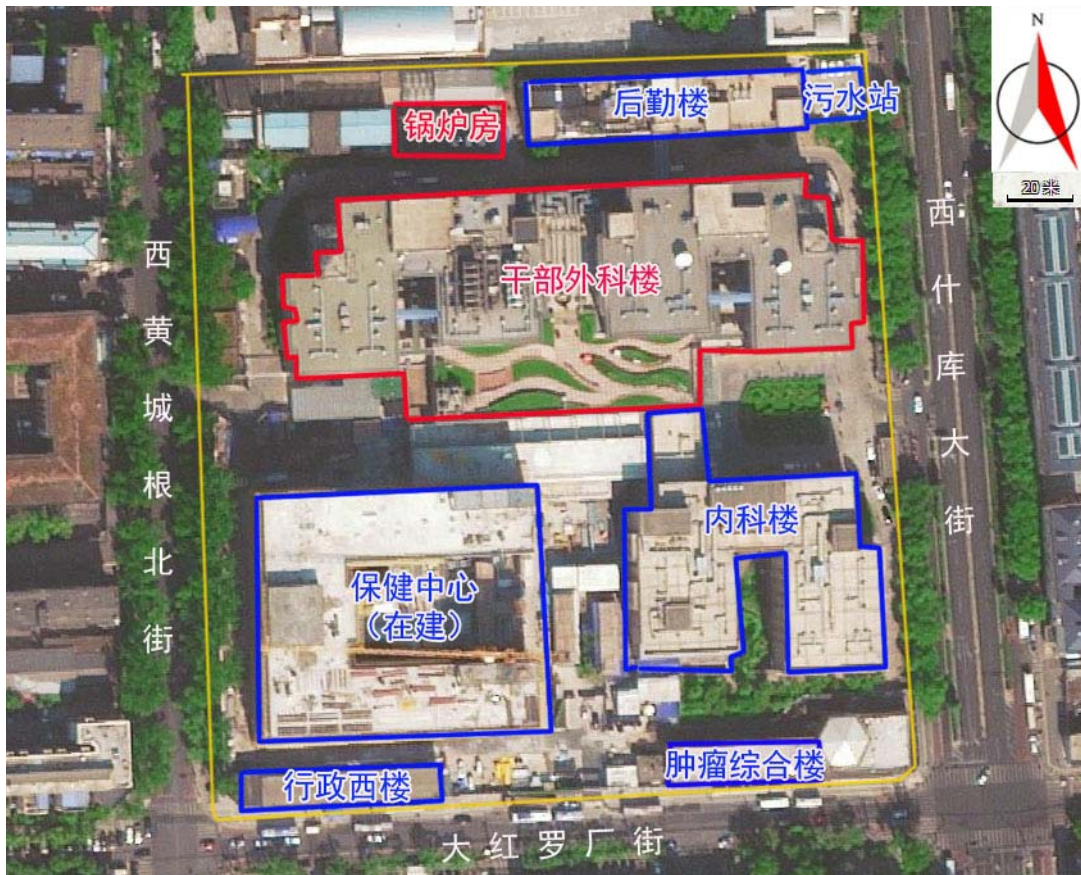
图 2.2-1 第二住院部现状平面布置图

北京大学第一医院第二住院部位于西什库大街 7 号，主要为内、外科的住院部，及其配套的医技部门和后勤保障设施，是医院的核心部分，院区包括外科病房楼、内科病房楼、综合保健中心（在建）等建筑。第二住院部现状平面布置见图 2.2-1。

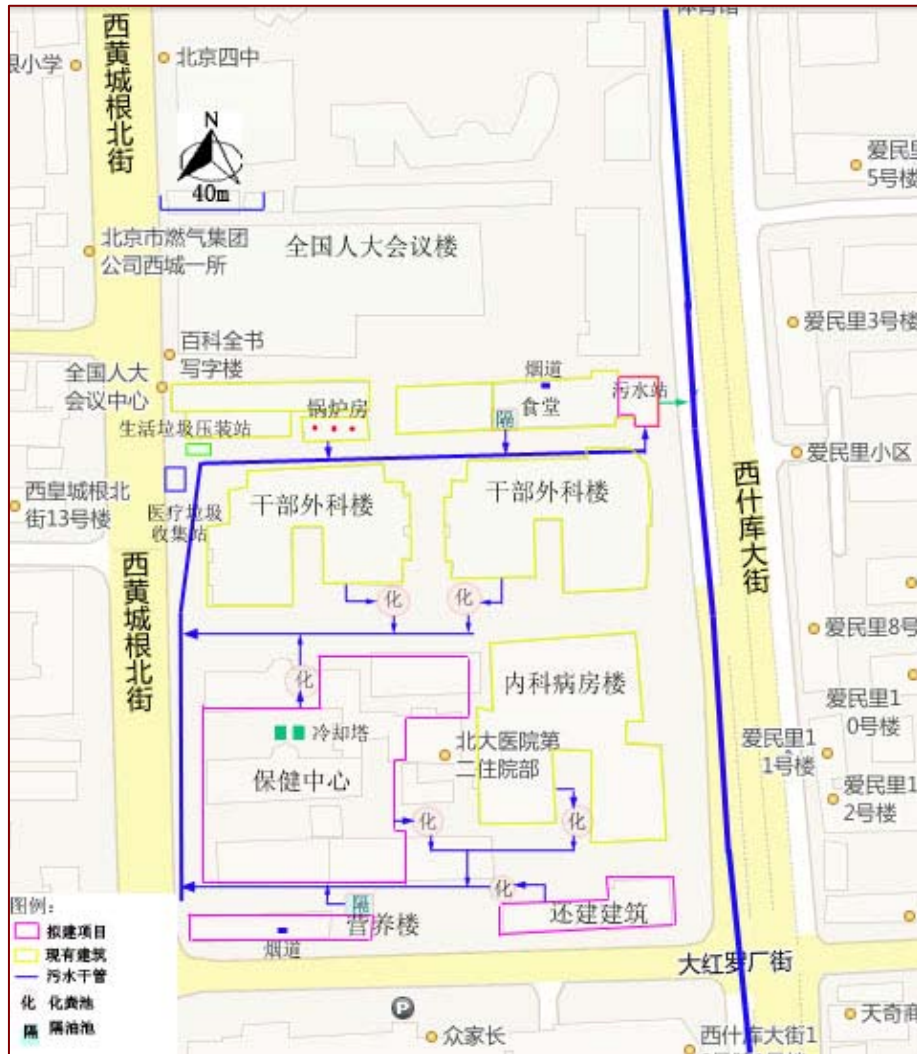
图 2.3-2 北大医院第二住院部市政及环保设施分布示意图

北京大学第一医院第二住院部干部外科病房楼依托设施详见表 2.2-3，北大医院第二住院部市政及环保设施分布示意图见图 2.3-2。

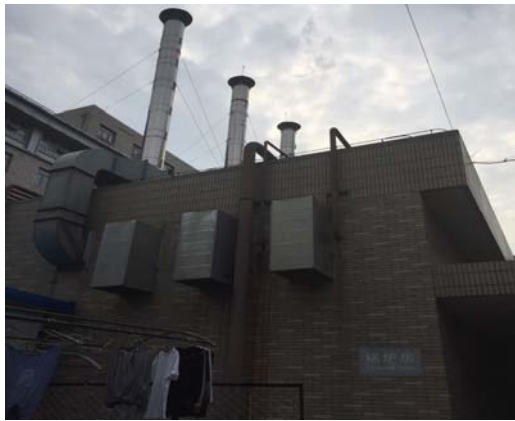
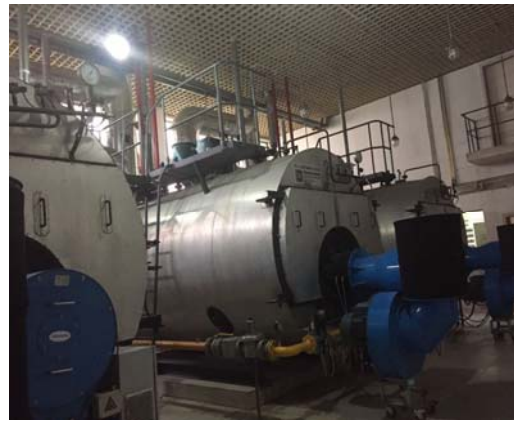
图 4.1-1 北大医院第二住院部锅炉房

根据建设单位提供的有关资料，北大医院第二住院部采暖、生活热水利用市政热力，空调加湿、市政热力检修期的生活热水来自于现有的燃气锅炉房。该锅炉房建于 2002 年，位于北大医院第二住院部北侧中部，配备 3 台 4t/h 的蒸汽锅炉，平时运行 1 台，市政检修期运行 2 台，使用天然气作为燃料，燃烧烟气通过 18 米烟囱排入大气环境。

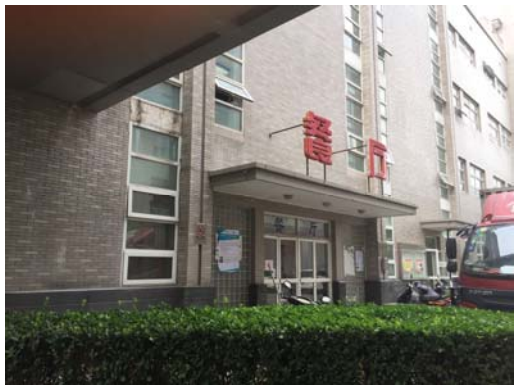
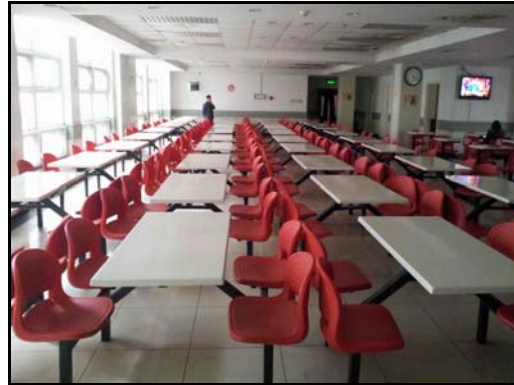
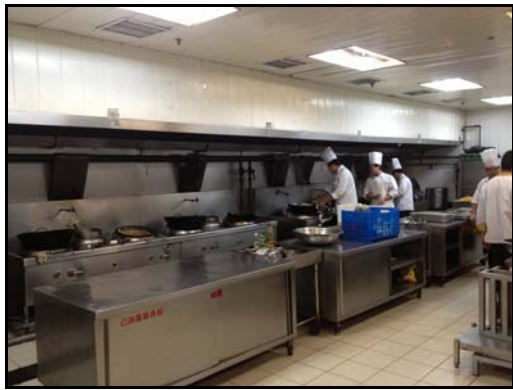
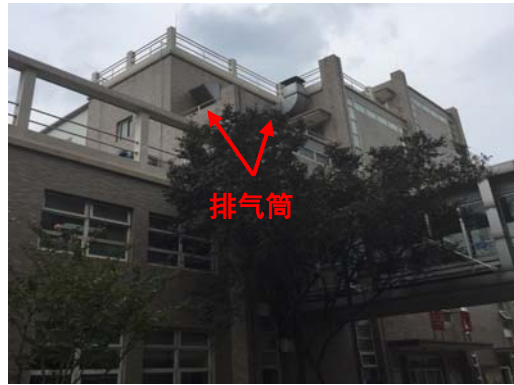
图 4.1-2 北大医院第二住院部餐厅及排放口位置

本项目依托北大医院第二住院部现有餐厅就餐，不单建食堂。第二住院部现有餐厅位于二部北侧中部后勤保障楼，提供职工的早、中、晚餐，根据《饮食业油烟排放标准》(GB18483-2001)中的相关规定，属大型饮食业。北大医院第二住院部餐厅及排放口位置见图 4.1-2 所示。

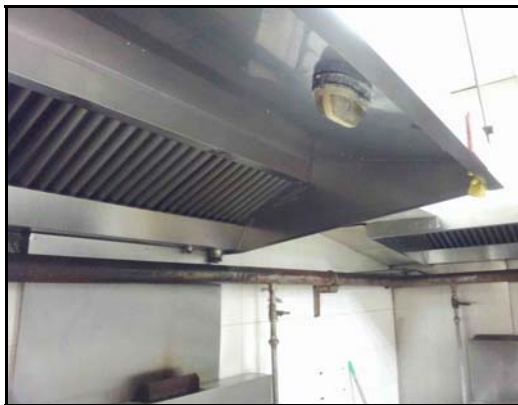
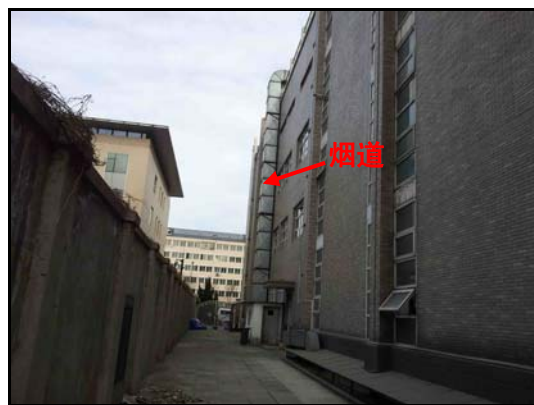
图 4.1-3 第二住院部餐厅油烟净化器及排气口

根据现场调查，第二住院部现有食堂共设有 6 个油烟废气排气筒，其中有 5 个油烟排气筒设置了油烟净化装置，分别装有北京东方创新环保通风设备有限公司的高压静电油烟净化器，型号为：DFC-15、DFC-30；以及北京华清大地环保科技有限公司的高压静电油烟净化器，型号分别为 HQD-W-30、HQD-W-50 和 HQD-W-50。食堂产生的油烟经油烟净化器过滤后由位于楼顶北侧的排风口排放，排气筒高度约 12 米。现状油烟净化设备详见图 4.1-3。本项目涉及的油烟净化设施型号见图 4.1-4。

根据现场调查, 第二住院部现有食堂共设有 6 个油烟废气排气筒, 其中有 5 个油烟排气筒设置了油烟净化装置, 分别装有北京东方创新环保通风设备有限公司的高压静电油烟净化器, 型号为: DFC-15、DFC-30; 以及北京华清大地环保科技有限公司的高压静电油烟净化器, 型号分别为 HQD-W-30、HQD-W-50 和 HQD-W-50。根据监测结果, 上述净化器出口油烟浓度均满足《饮食油烟排放标准(试行)》(GB18483-2001)中小于 2.0 mg/m³ 的限值要求, 可以达标排放。

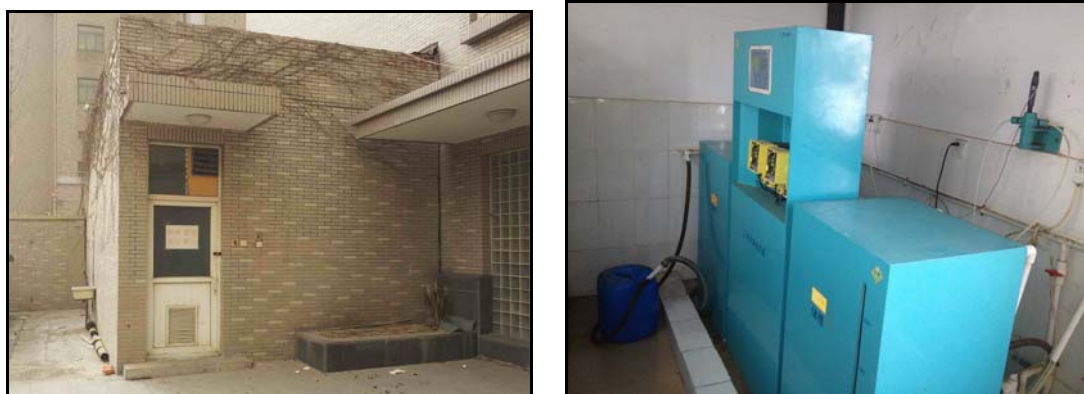
图 4.1-5 第二住院部现状污水处理站

现状污水处理站水池主体为埋地式，消毒间、值班室为地上建筑，设计处理能力为 1200 m³/d，采用二氧化氯消毒工艺，污水经处理后，由污水站引出管线向东引至西什库大街市政污水管网(干线管径 DN800)经市政下水管网排入高碑店污水处理厂。

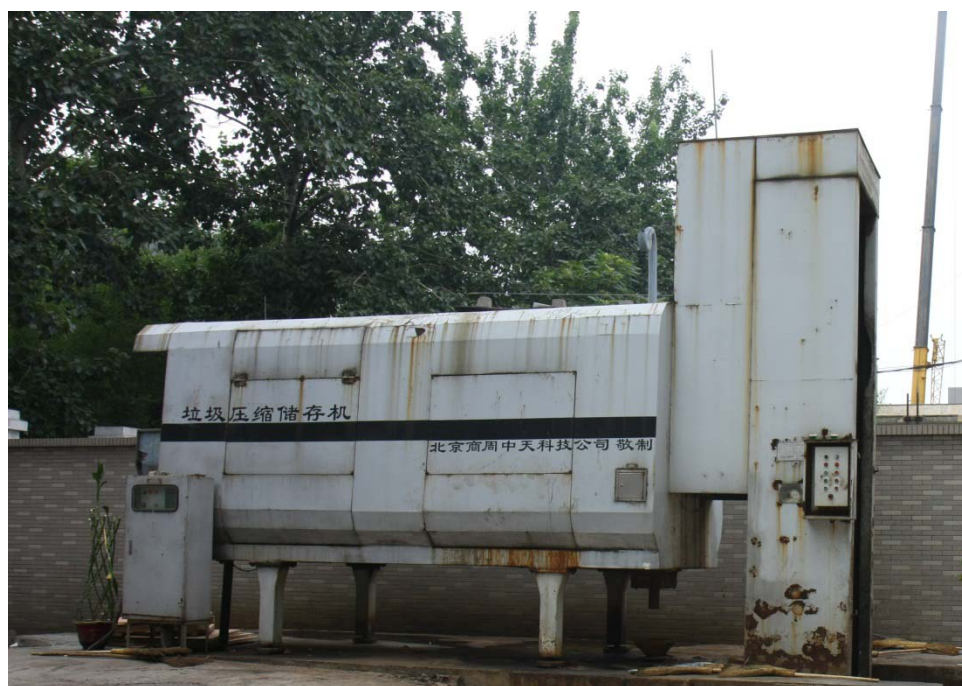
图 4.1-7 生活垃圾压缩储存机

生活垃圾：生活垃圾统一收集后运至第二住院部垃圾收集站的垃圾压缩储存机(图 4.1-7)，该垃圾压缩储存机可以储存 6t 经过压缩处理后的生活垃圾。市政环卫部门每 1-2 天对压缩储存机中的生活垃圾清运一次，由北京市西城区环卫服务中心负责处理，详见附件。

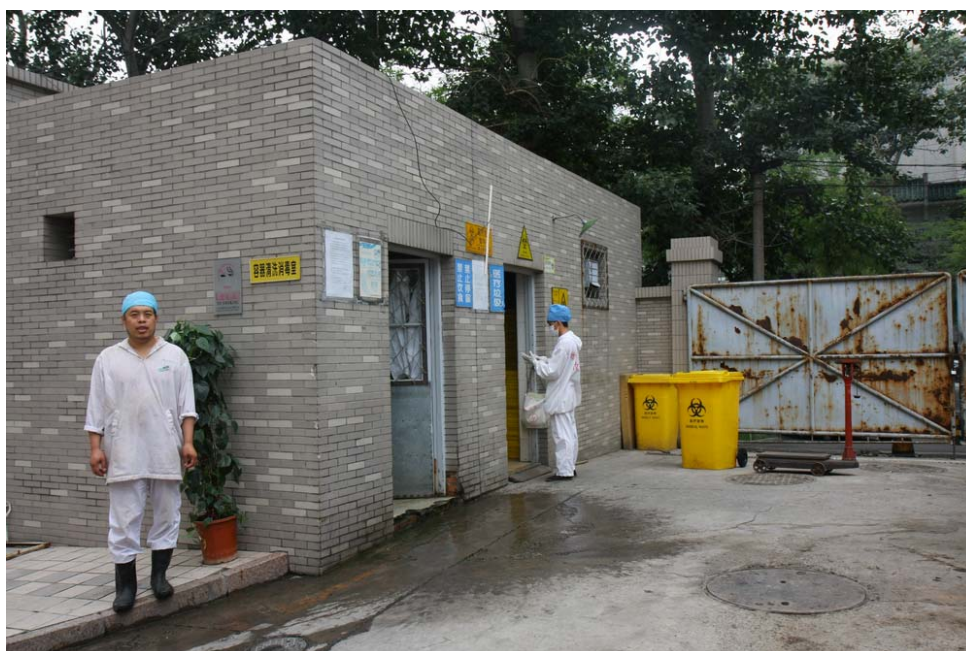
图 4.1-8 医疗垃圾暂存设施

医疗废物（HW01）：医疗垃圾收集后送至第二住院部垃圾收集站的废物暂存设施(见图 4.1-8)，医疗垃圾存储设施单独的密闭空间，门口有标识。地面和 1.0 米高的墙裙进行了防渗处理，并设有专人管理。在医疗废物暂存设施储存 2 天后，由北京固废物流有限公司清运处理。北京大学第一医院与北京固废物流有限公司签订了医疗废物处理协议，详见附件。

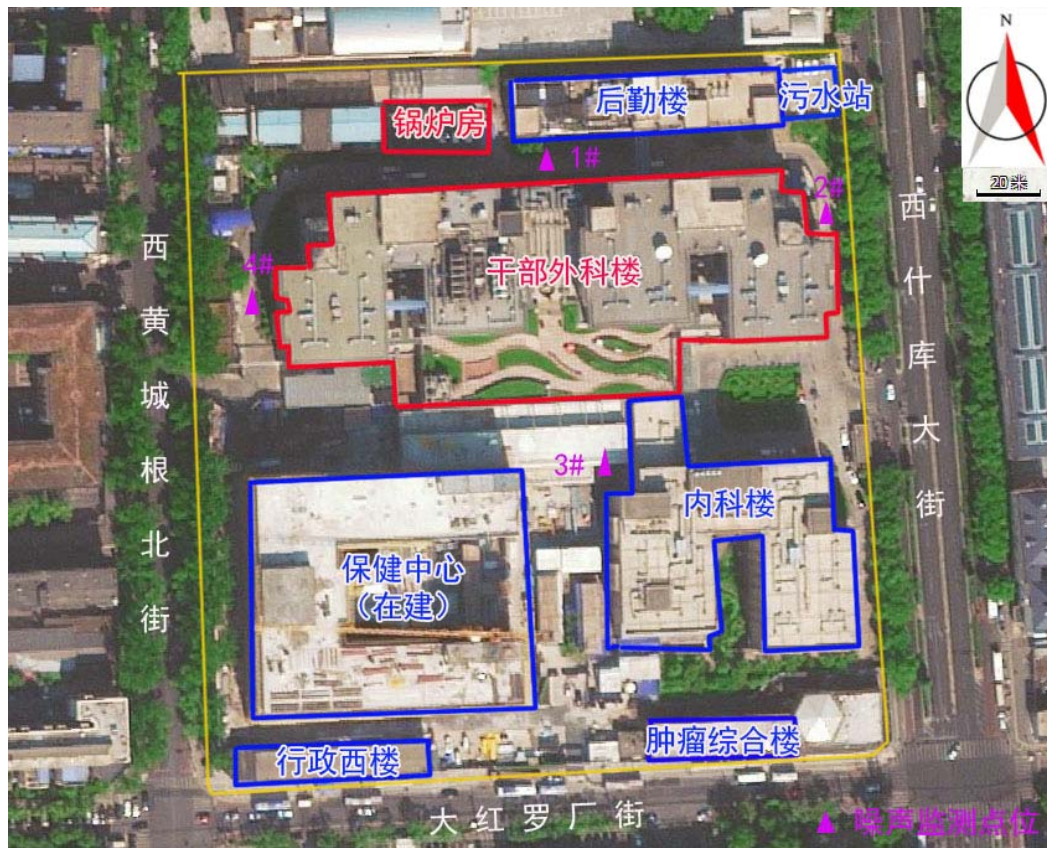
图 6.4-1 项目噪声监测点位置图

序号	监测点位	监测因子	监测时间	监测频次	其他要求
1	东厂界	等效连续A声级	2018年11月7日~8日	监测2天，每天昼间、夜间各监测2次，每次连续1min	厂界外1m，高度1.2m
2	南厂界				
3	西厂界				
4	北厂界

编号	监测点位	测量时间	昼间	夜间	标准	
					昼间	夜间
1#	北厂界	2018.11.7	52	42	55	45
2#	东厂界		60	53	70	55
3#	南厂界		53	41	55	45
4#	西厂界		51	41	70	55

1#	北厂界	2018.11.8	53	43	55	45
2#	东厂界		61	52	70	55
3#	南厂界		52	42	55	45
4#	西厂界		52	43	70	55

根据上述监测结果可知，本项目北厂界、南厂界均可满足《工业企业厂界环境噪声排放标准》（GB12348-2008）中1类噪声排放限值；本项目西厂界、东厂界均可满足《工业企业厂界环境噪声排放标准》（GB12348-2008）中4类噪声排放限值；厂界噪声达标排放。
