# 北京大学第一医院保健中心工程 竣工环境保护验收报告

北京大学第一医院  
2020年12月

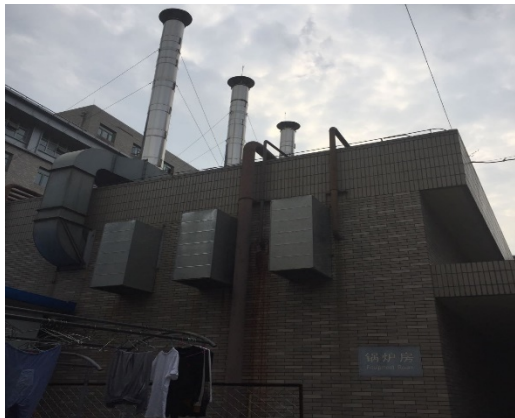
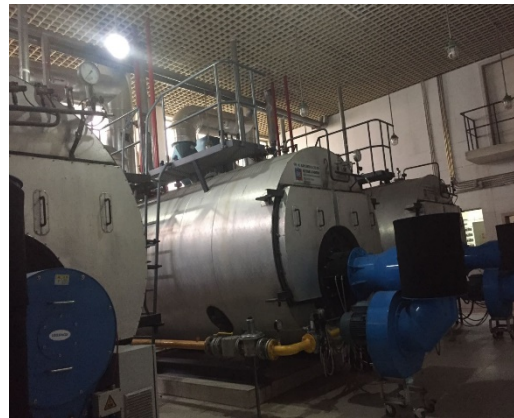
图 4.1-1 北大医院第二住院部锅炉房

根据建设单位提供的有关资料，北大医院第二住院部采暖、生活热水利用市政热力，空调加湿、市政热力检修期的生活热水来自于现有的燃气锅炉房。该锅炉房建于 2002 年，位于北大医院第二住院部北侧中部，配备 3 台 4t/h 的蒸汽锅炉，平时运行 1 台，市政检修期运行 2 台，使用天然气作为燃料，燃烧烟气通过 18 米烟囱排入大气环境。

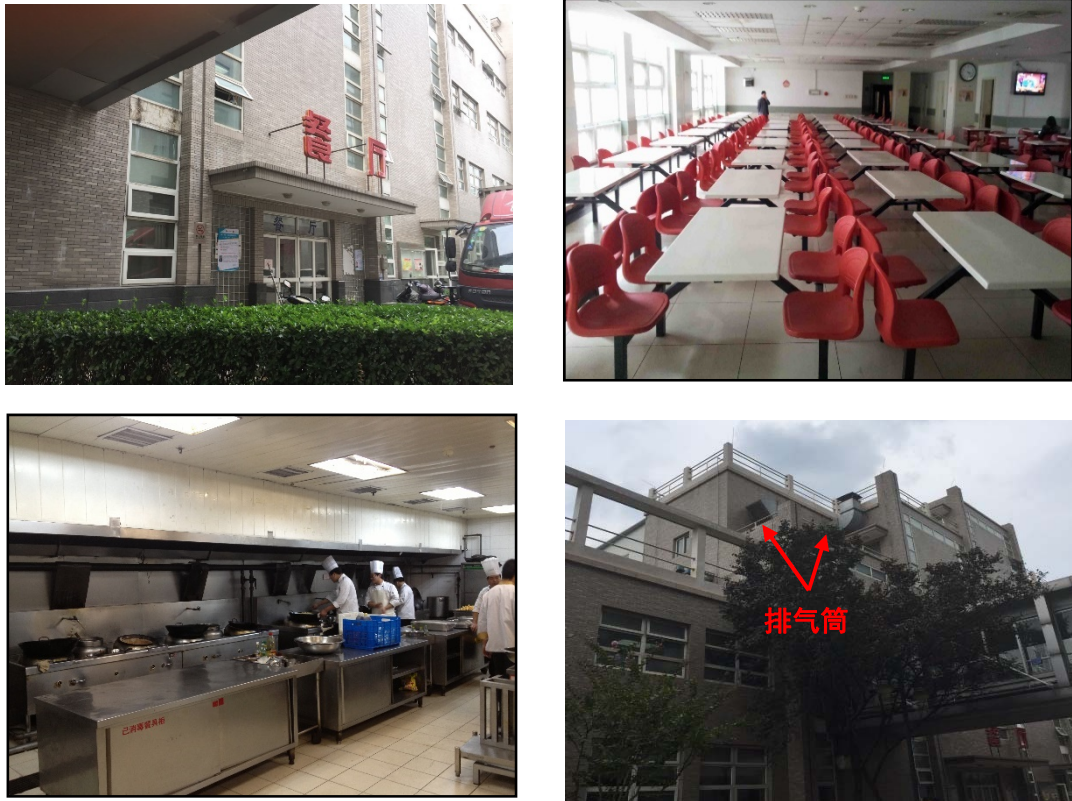
图 4.1-2 北大医院第二住院部餐厅及排放口位置

第二住院部现有餐厅位于二部北侧中部后勤保障楼，提供职工的早、中、晚餐，根据《饮食业油烟排放标准》(GB18483-2001)中的相关规定，属大型饮食业。北大医院第二住院部餐厅及排放口位置见图 4.1-2 所示。

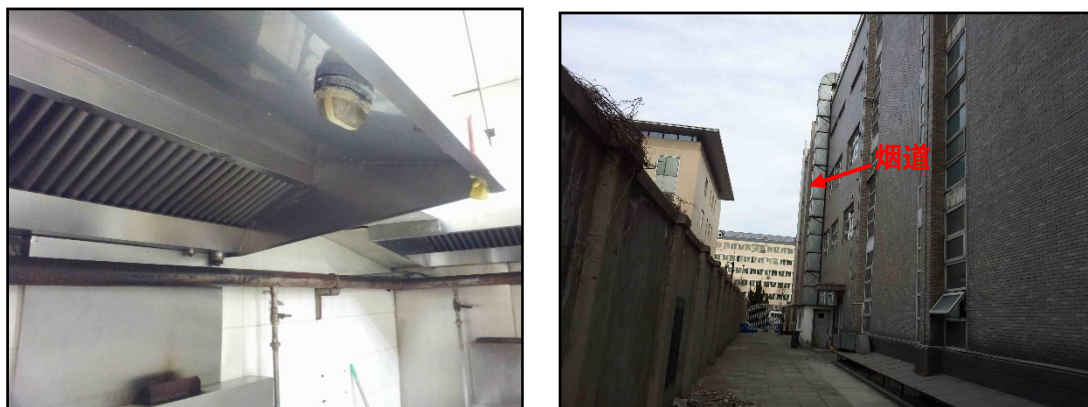
图 4.1-3 第二住院部餐厅油烟净化器及排气口

根据现场调查，第二住院部现有食堂共设有 6 个油烟废气排气筒，其中有 5 个油烟排气筒设置了油烟净化装置，分别装有北京东方创新环保通风设备有限公司的高压静电油烟净化器，型号为：DFC-15、DFC-30；以及北京华清大地环保科技有限公司的高压静电油烟净化器，型号分别为 HQD-W-30、HQD-W-50 和 HQD-W-50。食堂产生的油烟经油烟净化器净化处理后由位于楼顶北侧的排风口排放，排气筒高度约 12 米。现状油烟净化设备详见图 4.1-3。

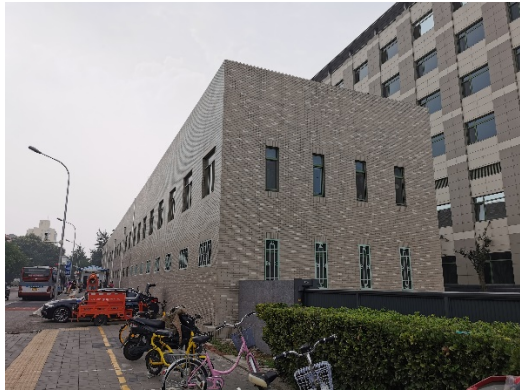
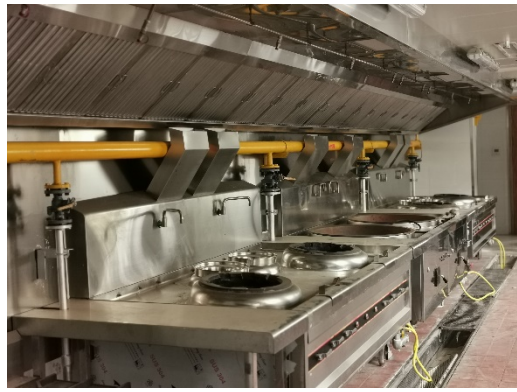
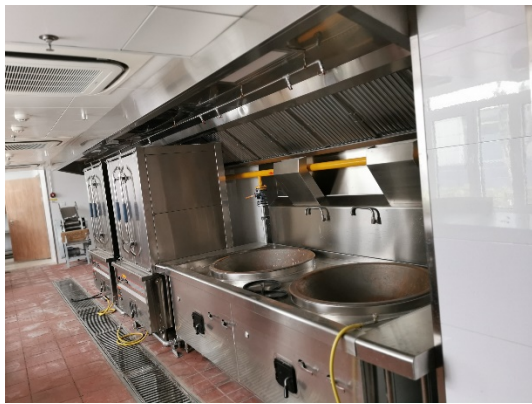
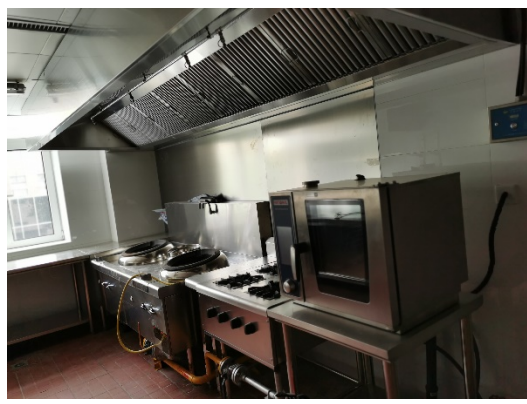
图 4.1-4 本工程食堂内外部

本工程食堂为行政西楼改造而成，总建筑面积 485.28m<sup>2</sup>，地上二层建筑。共设有大、小食堂两个，本工程食堂内外部详见图 4.1-4 所示，食堂油烟排放口

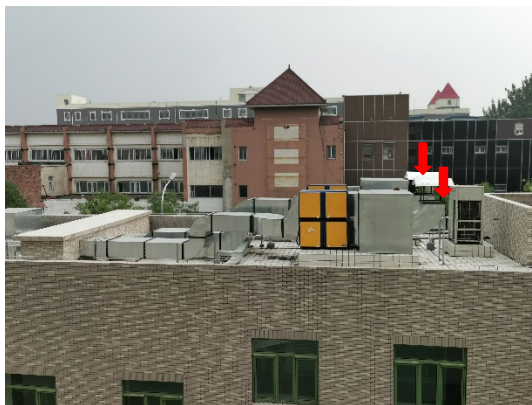
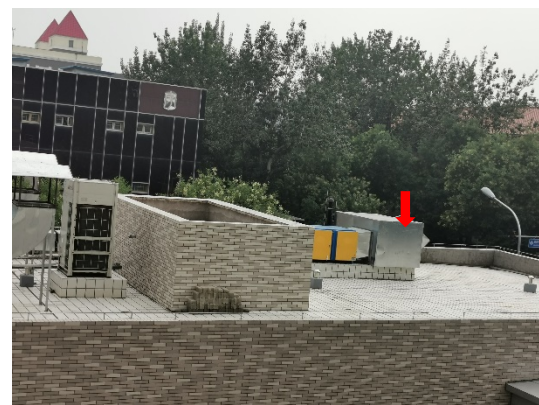
图 4.1-5 食堂对应的油烟废气排放口

设在楼顶西侧，共设置 3 个油烟排放口，详见图 4.1-5 所示。

本工程食堂共设有大、小食堂两个，目前只运行其中的小食堂。食堂油烟排放为有组织排放，食堂油烟排放口设在楼顶西侧，共设置 3 个油烟排放口。

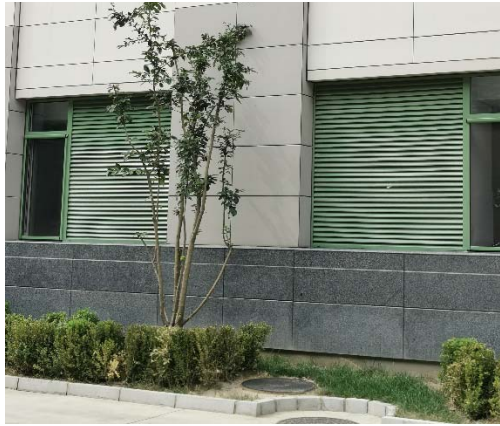
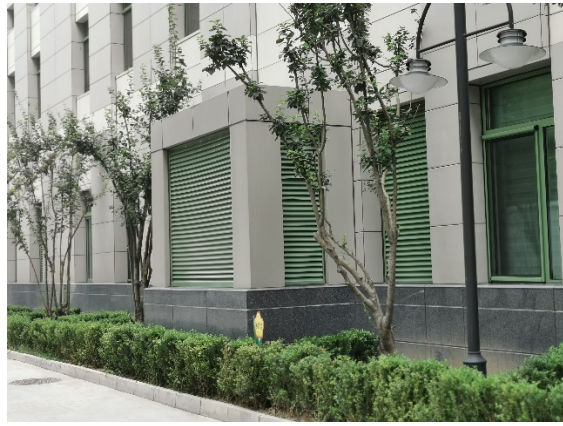
图 4.1-6 地下车库废气排放口

地下车库排风口设在新建保健中心一层，位于一层的南侧。实际建设过程中，考虑到保健中心地上建筑部分消防排烟的要求，地下车库排气口未单独设置，而是与新建保健中心建筑进行了一体化设计。地下车库废气排放口具体位置见图 4.1-6。

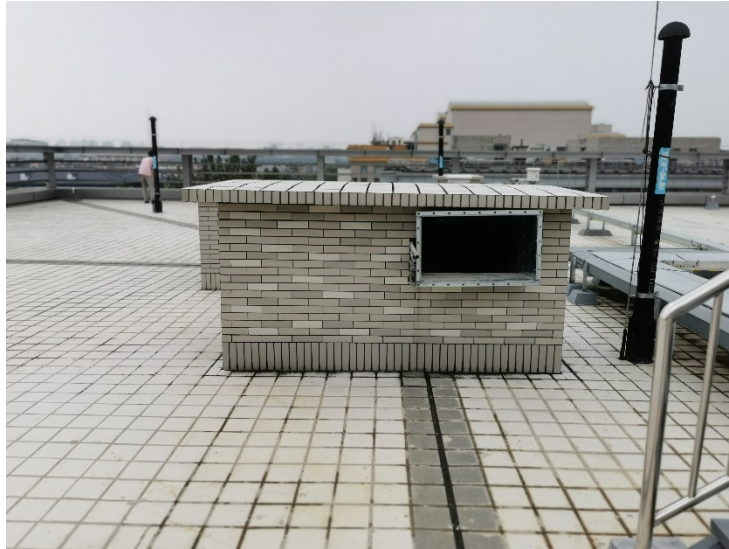
图 4.1-7 检验科实验废气排放口

根据现场调查，保健中心检验科检查均采用自循环生物安全柜，收集的实验废气经过滤后由设在保健中心楼顶的排气筒高空排放。检验科实验废气排放口具体位置见图 4.1-7。

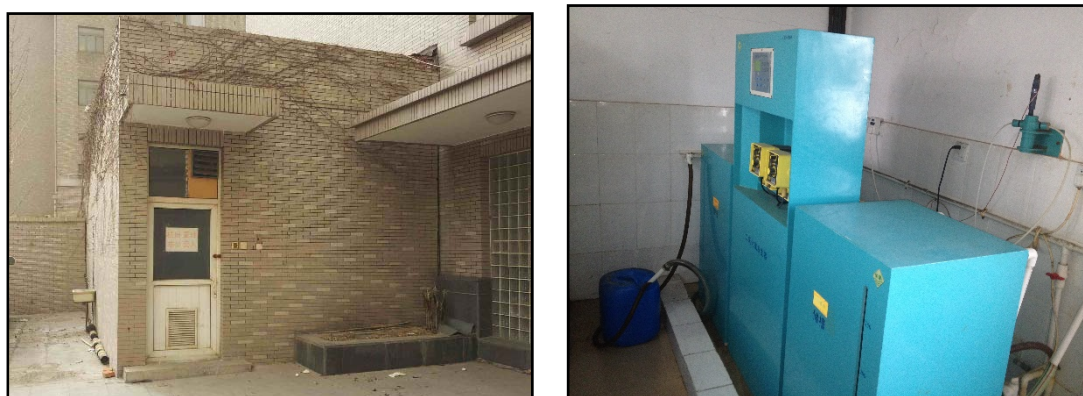
图 4.1-8 第二住院部现状污水处理站

现状污水处理站水池主体为埋地式，消毒间、值班室为地上建筑，设计处理能力为 1200 m<sup>3</sup>/d，采用二氧化氯消毒工艺，污水经处理后，由污水站引出管线向东引至西什库大街市政污水管网(干线管径 DN800)经市政下水管网排入高碑店污水处理厂。

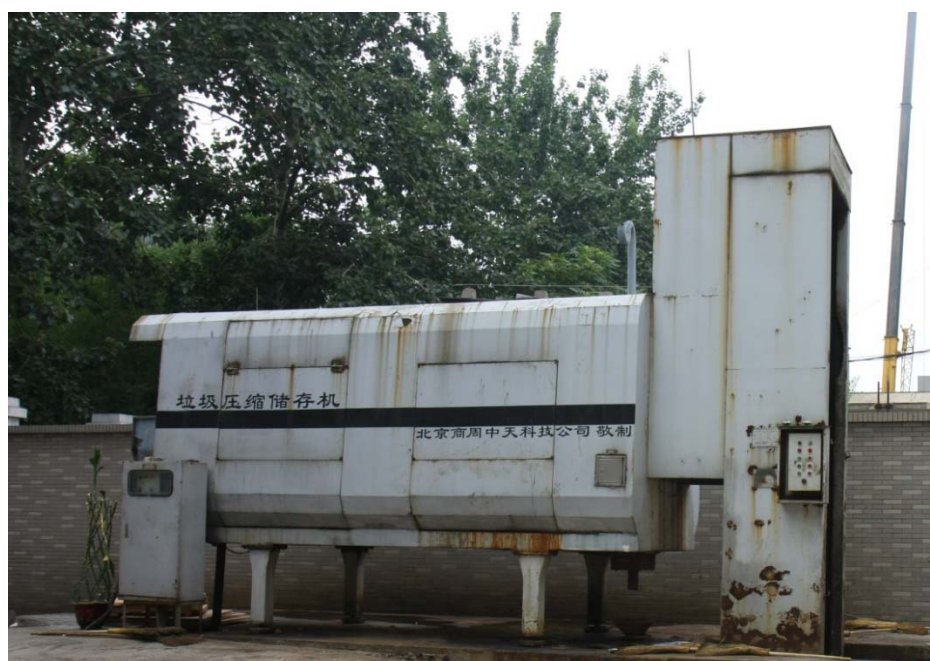
图 4.1-10 生活垃圾压缩储存机

生活垃圾：生活垃圾统一收集后运至第二住院部垃圾收集站的垃圾压缩储存机(图 4-10)，该垃圾压缩储存机可以储存 6t 经过压缩处理后的生活垃圾。市政环卫部门每 1-2 天对压缩储存机中的生活垃圾清运一次，由北京市西城区环境卫生服务中心负责处理，详见附件。

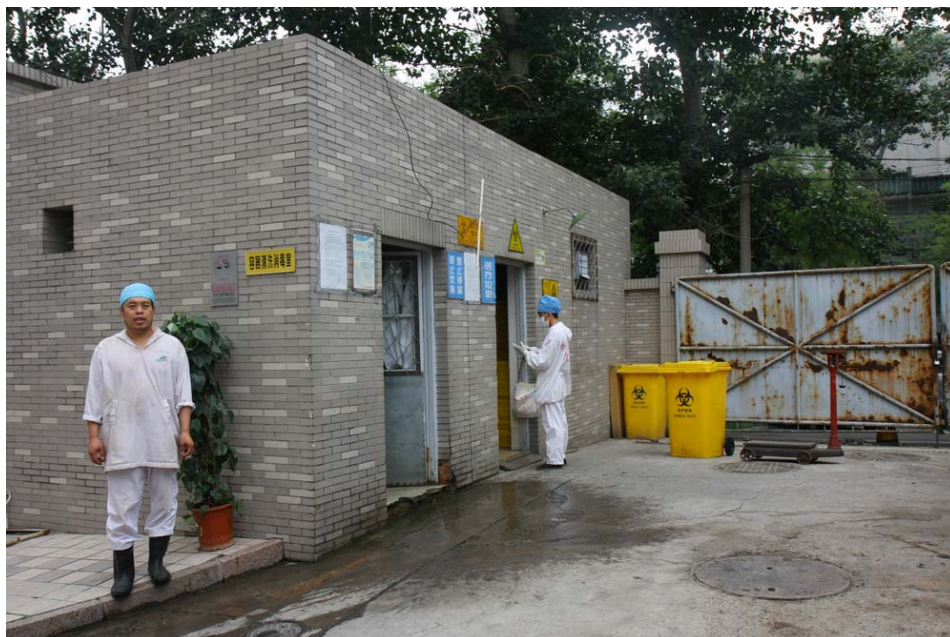
图 4.1-11 医疗垃圾暂存设施

医疗废物（HW01）：医疗垃圾收集后送至第二住院部垃圾收集站的废物暂存设施(见图 4.1-11)，医疗垃圾存储设施单独的密闭空间，门口有标识。地面和 1.0 米高的墙裙进行了防渗处理，并设有专人管理。在医疗废物暂存设施储存 2 天后，由北京固废物流有限公司定期上门处理（合同见附件）。
